C.W.F. van Renssen
Opengescheurde Archiefdoos
oorlogsmonument Emmen (1985)

Onderzoek, conditie- en restauratieadvies

19 januari 2012

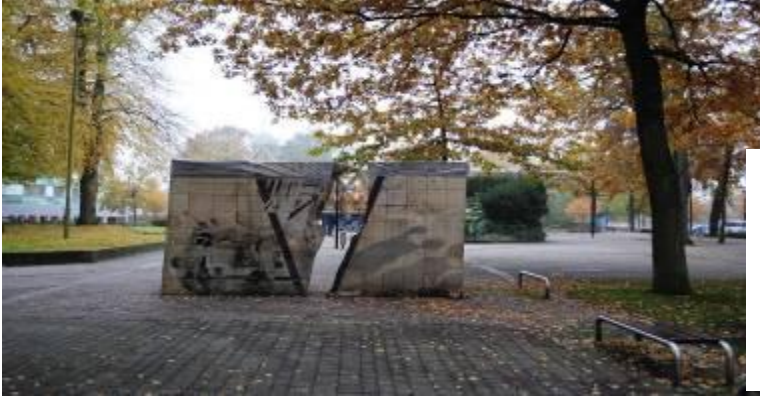
Fig. 3:
oostaanzicht met
(te!) lommerrijk
groen

5. Verwijder de takken van de bomen rond en vooral boven het monument, zodat de zon het beter kan drogen.

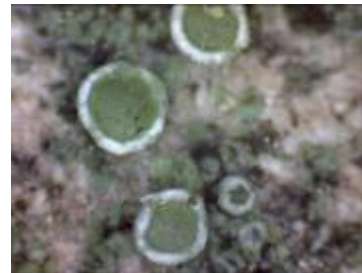
Er is op een aantal plekken biologische aantasting zichtbaar, vooral op de voegspecie en specifiek aan de binnenzijde van het noord-element, maar ook op plaatsen waar het glazuur is verdwenen. De beide keramiekmonsters vertoonden bij de SEM-analyse sporen van schimmel en korstmoss. Schimmels en mossen kunnen schadelijk zijn voor keramiek doordat zij water vasthouden, chemicaliën uitscheiden die mineralen oplossen en het oppervlak beschadigen met hun wortels.

Fig. 8: korstmoss op de glazuur, binnenzijde noord-element, ~200x vergroot

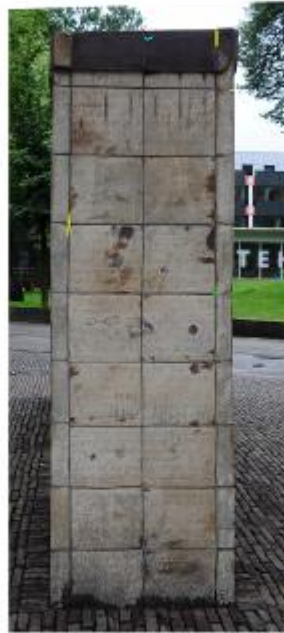
Emmen Monument Archiefdoos Damage Map - North Side

bi-goude	0.04 m²
	grauw	0.44 m²
	glas-ica	0.05 m²
	okraspat	0.08 m²
	mortar-ica	0.08 m²

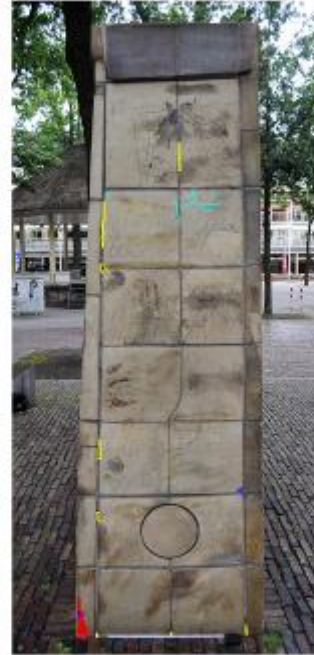
Emmen Monument Archiefdoos Damage Map - South Side

bi-goude	0.80 m²
	grauw	4.78 m²
	glas-ica	0.11 m²
	okraspat	0.48 m²
	mortar-ica	0.08 m²

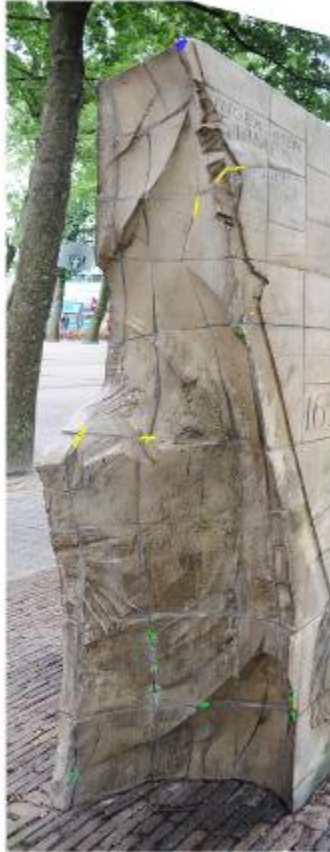
Emmen Monument Archiefdoos Damage Map - Interior South

bio growth	0.100 m ²
 	cracks	0.000 cm
 	glaze loss	0.100 m ²
 	old repairs	0.000 m ²
 	mortar loss	0.000 m ²

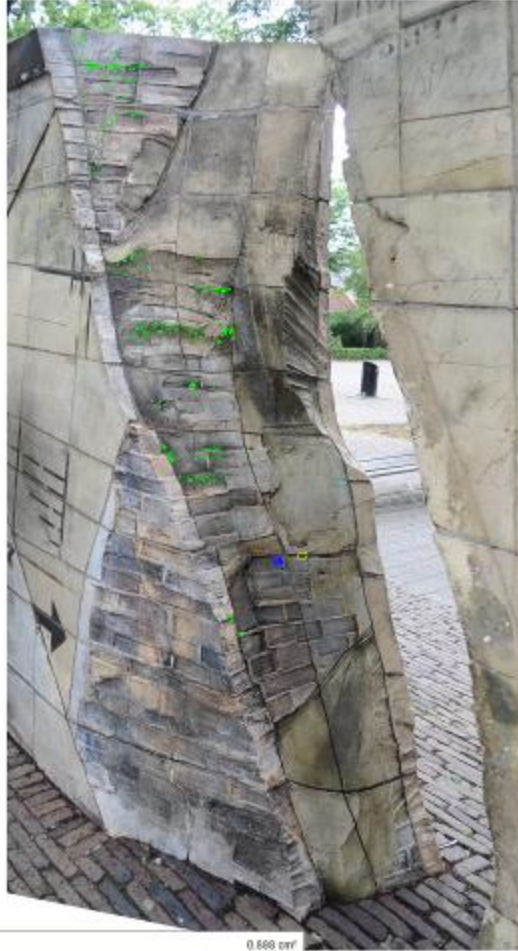
Emmen Monument Archiefdoos Damage Map - Interior North

bio growth	0.668 cm ²
 	cracks	0.437 cm
 	glaze loss	0.174 cm ²
 	oil repairs	0.000 cm ²
 	mortar loss	0.000 m ²
