## **Metaalsculptuur 'Zeskantige Kubus' door Arie Berkulin; Onderzoek, conditie- en restauratieadvies**

Een casestudy, project kunst in de openbare ruimte  
Oktober 2011

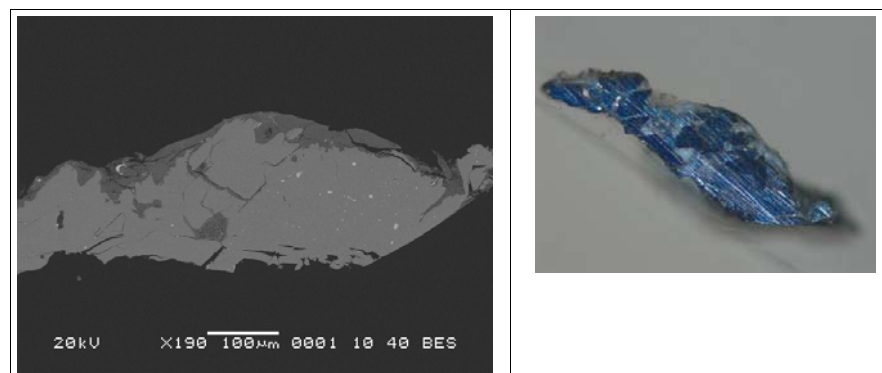
De dikte van de zinklaag varieert van 130 tot 210 micrometer (figuur 1). Het oppervlak is onregelmatig en er zijn ook putten van 30 micrometer diep te zien.

Figuur 1: Links Backscattered electron image (BES), rechts polarisatiemicroscopopname van monster 1.

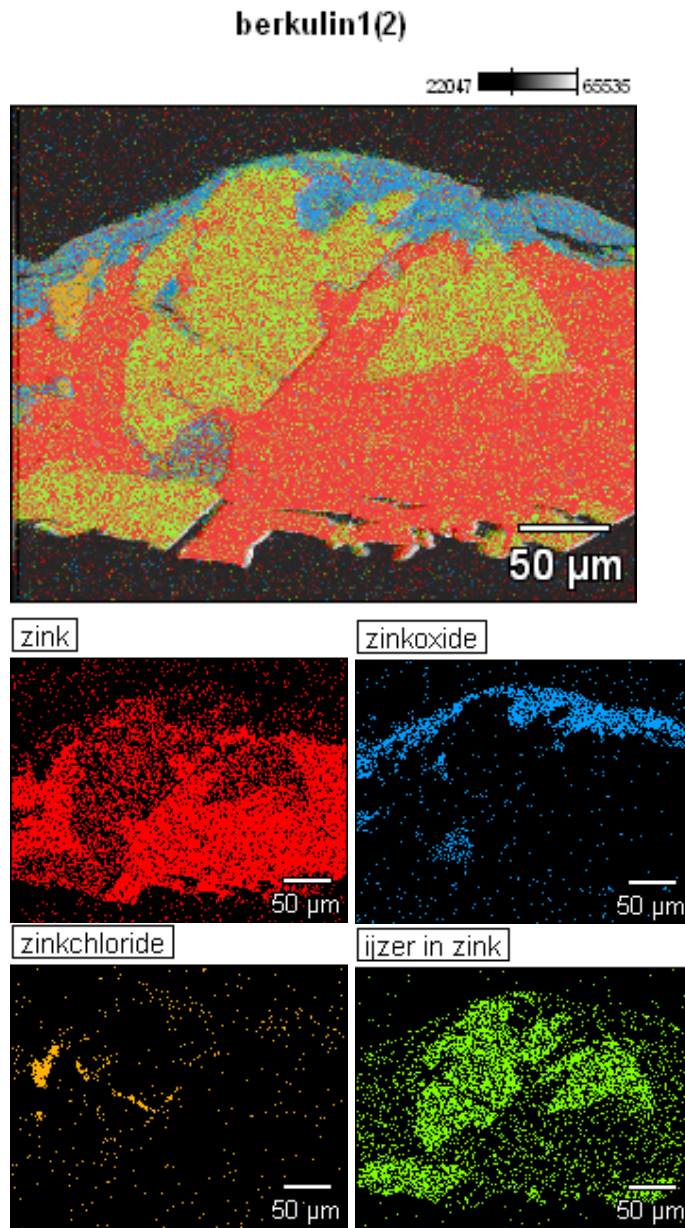
Een *element mapping* laat zien dat de donkergrijze delen (wit onder gepolariseerd opvallend licht) van figuur 1 zinkoxide bevatten (figuur 2). Twee gebieden bevatten

naast zink ook ijzer. In de polarisatie-microscopopname zijn deze gebieden donkerblauw. Aan de rand en rond de scheur is zinkchloride aanwezig. In het monster zitten loodglobules verdeeld (de lichte delen in figuur 1). Deze hebben een diameter tot ongeveer 5 micrometer (figuur 3). De putten zijn gevuld met zinkoxide en zinkchloride.

Figuur 2: *Element mapping* van monster 1. De verschillende fases zijn weergegeven.

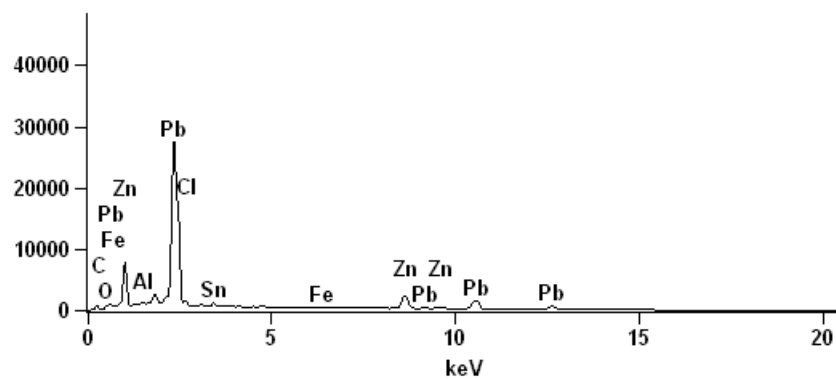
Figuur 3: Energie dispersief röntgen (EDX) spectrum van een loodglobule.

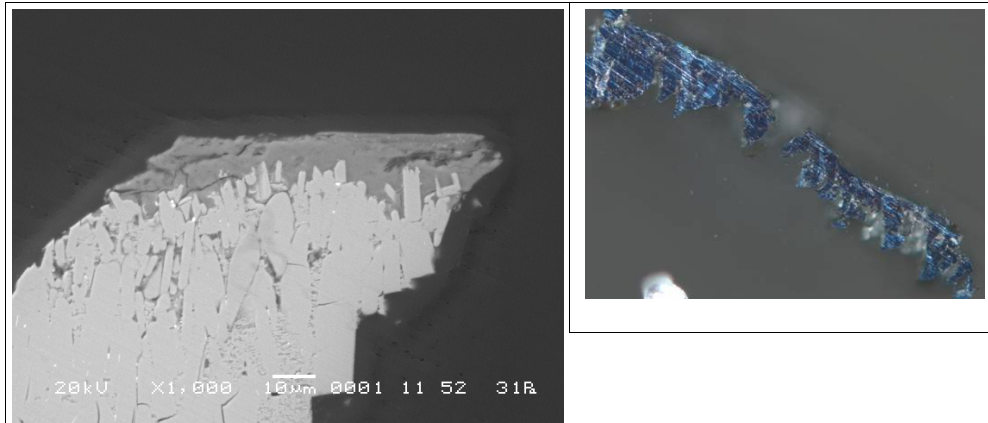
De zinklaag is ongeveer 100 micrometer dik en de zinkoxidelaag kan een dikte aannemen tot 20 micrometer. Aan de rand zijn duidelijk tabulaire zinkkristallen zichtbaar met een dikte van 1 tot 4 micrometer en een lengte van 10 tot 30 micrometer (figuur 4).

Figuur 4: BES-beeld van monster 3. De langwerpige zinkkristallen onder de zinkoxide laag zijn duidelijk zichtbaar.

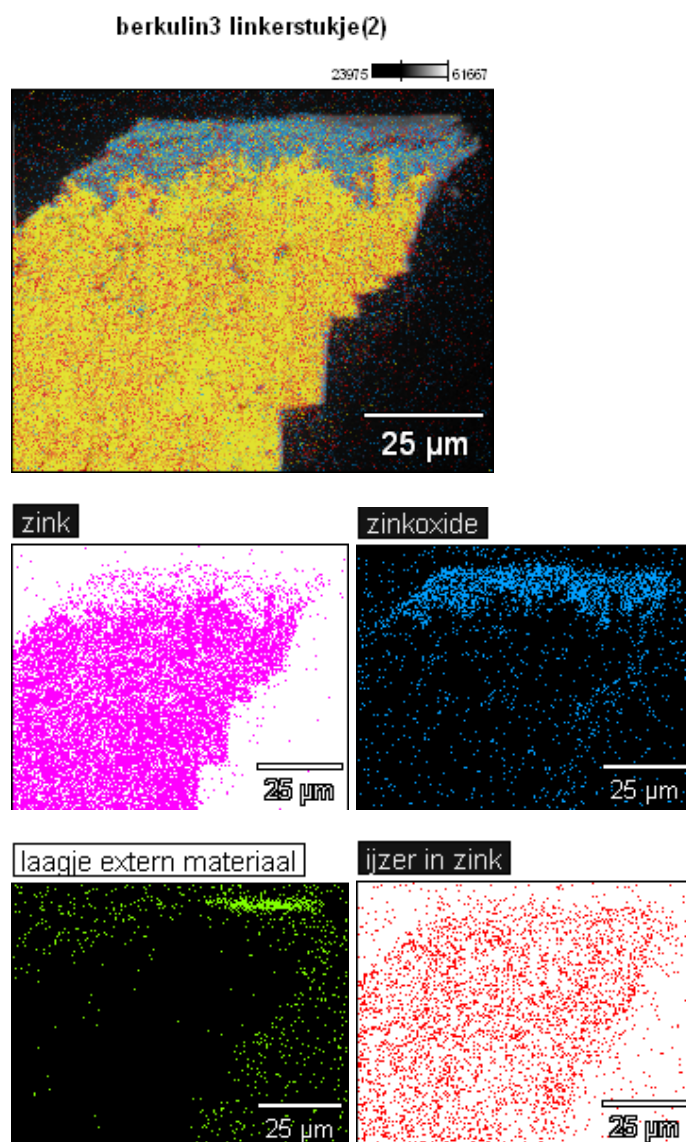
Een *element mapping* laat duidelijk de zinkoxidelaag zien en de aanwezigheid van ijzer in het zink (figuur 5). Op het zinkoxide zit een laagje extern materiaal dat aluminium, silicium, fosfor en kalium bevat (figuur 6).

Figuur 5: *Element mapping* van monster 3. De verschillende fases zijn apart weergegeven.

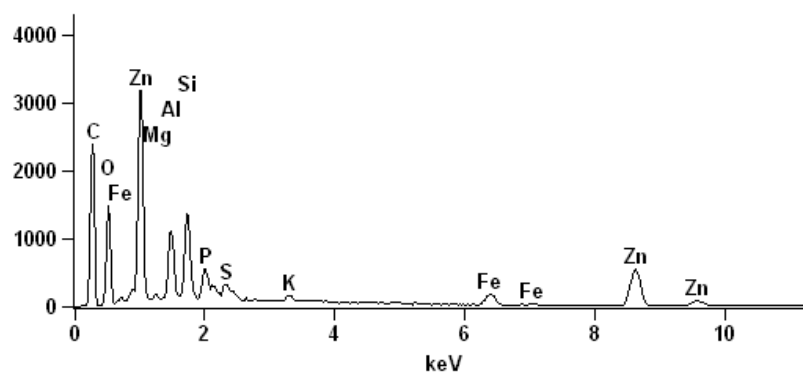
Figuur 6: EDX-spectrum van het laagje extern materiaal op monster 3.

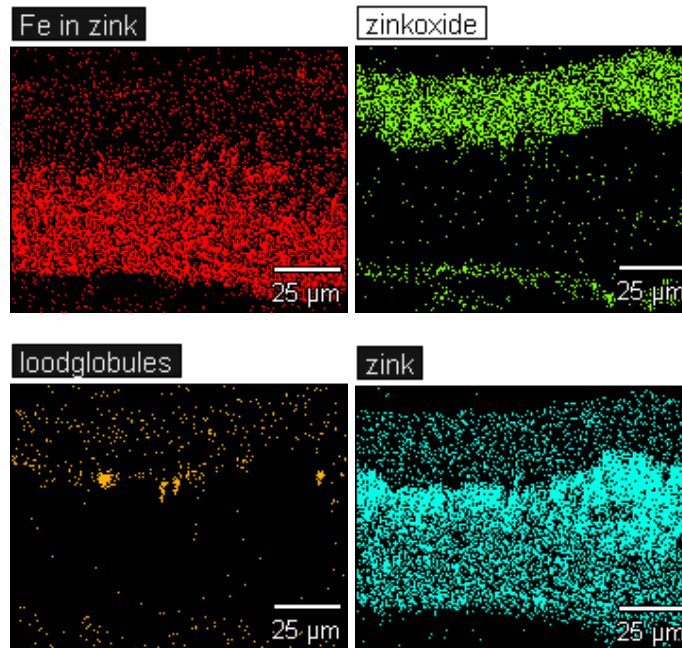
De zinklaag is 60 tot 75 micrometer dik en de zinkoxidelaag is in sommige putten wel 30 micrometer dik, zodat bijna de helft van de zinklaag uit zinkoxide bestaat (figuur 7). Ook is goed te zien dat de kristallen aan de bovenkant (aan de kant van het zinkoxide) lijken los te laten uit het rooster. De kristallen zijn 2 tot 3 micrometer dik met een lengte tot 12 micrometer. Figuur 8 laat een verdeling van de verschillende fasen over het monster zien. De ijzerverdeling vertoont een gradiënt van beneden naar boven. Tussen de zinkoxidelaag en de ijzerrijke laag zit een nog een zinkrijke laag. De loodglobules zijn ook aanwezig in de zinkoxidelaag.

Figuur 7: Element mapping van monster 5. De verschillende fasen zijn apart weergegeven.

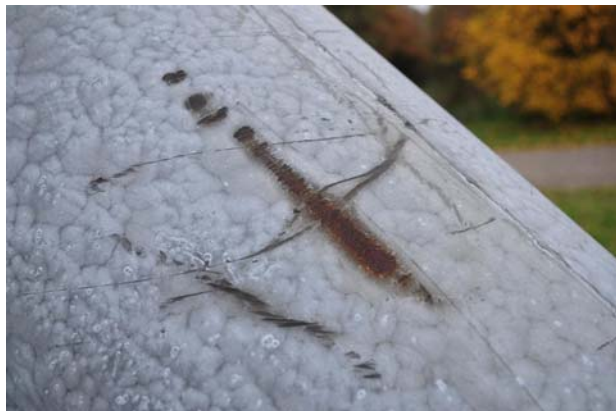
De meest opvallende beschadiging is een flinke deuk in het onderste horizontale middenstuk. Over het gehele oppervlak zijn kleine deukjes en krassen aanwezig. Krassen en beschadigingen hebben plaatselijk de zinklaag verwijderd. Het daaronder liggende kale ijzer heeft (nog) geen extreme roestvorming ontwikkeld; het zink zal deze kale plekken kathodisch beschermen.

De inbusbouten voor de bevestiging van de twee horizontale middenstukken zijn niet compleet, soms afgebroken of zitten los.

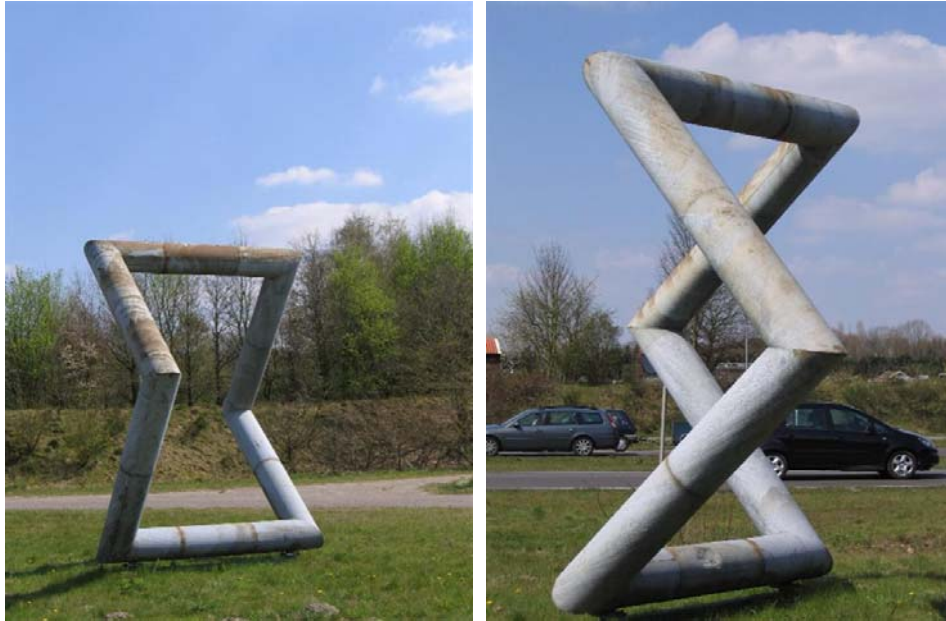
Foto's Emmen 2008

De roestvorming die breed over het oppervlak is verspreid, lijkt een patroon te bezitten. Het horizontale, bovenste middenstuk is flink geroest, de nabije horizontale delen van de hoekstukken zijn in iets mindere mate geroest. Eén bovenzijde van een hoekstuk is meer geroest dan het evenbeeld aan de andere kant. De plaatsing ten opzichte van bepaalde windrichtingen zal hiervan de oorzaak zijn.

Opvallend is de roestvorming rond de naden van beide middenstukken. Kan er water blijven staan in deze in elkaar geschoven buizen? Of is de zinklaag daar dunner? Wel is zichtbaar dat er in de middenstukken nogal wat beschadigingen zijn; dit duidt op demontage en montage met een wat hardere hand misschien. De roestvorming dan wel donkere verkleuring van met name de lasnaden tussen de zes hoekstukken valt op.

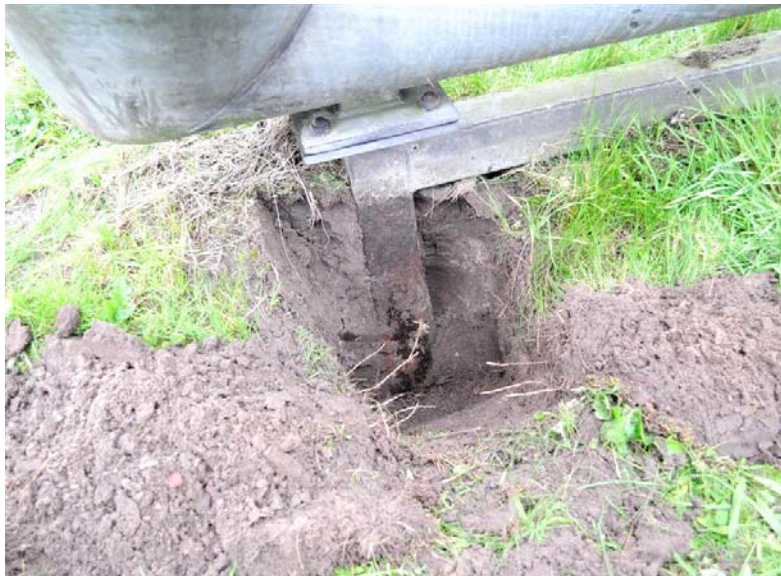
Bij inspectie bleek het beeld niet zo stevig te staan. De verticale ijzeren staven staan te los in de grond waardoor het beeld heen en weer is te bewegen en zelfs een veiligheidsrisico kan vormen voor diegene die erop klimt, hoewel dat natuurlijk niet de bedoeling is. Het deel van de verticale staven dat zich in de grond bevindt, is geroest en bevat waarschijnlijk geen of bijna geen zinklaag meer.

- Verstevenigen van de fundering: het onderstuk demonteren, roestvrij maken, indien nodig verzinken en ter plekke in de grond verstevenigen en verzwaren. Verstevenigen en verzwaren kan door ingieten in een nieuw aan te brengen fundament ('blok') in de grond.
- Demonteren van de twee horizontale middenstukken met de inbusbouten. De twee verticale staanders van het beeld komen dan los. Alle onderdelen goed reinigen (zonder de roest te verwijderen) en inspecteren.
- De deuk in het onderste middenstuk proberen te verwijderen. Dit kan eventueel beschadigingen in de zinklaag met zich meebrengen.
- Gebroken en missende inbusbouten aanvullen met inbusbouten van hetzelfde formaat en materiaal.
