## Oorlogsmonument De Bilt

1958, Jaap Kaas

12 april 2012

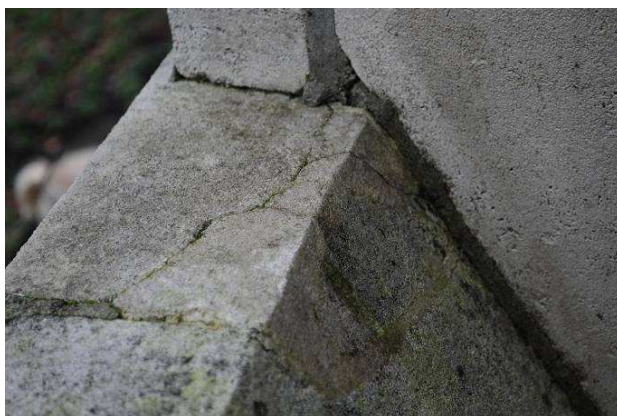
Het monument bestaat uit tamelijk dikke platen. Met name in het onderste deel, maar ook in het midden van de linker zijkant, zijn in het verleden beschadigingen ontstaan. In het rapport van Rob Crèvecoeur uit 1995 wordt al een aantal van deze beschadigingen genoemd en vooral de grote scheur aan de linkerzijkant. Crèvecoeur vermoedde dat corrosie van metalen doken (of andere ijzeren bevestigingselementen) de oorzaak was van deze schade. Bij de restauraties die volgden zijn echter geen corroderende metaaldelen aangetroffen<sup>4</sup>. De oorzaak van de schade houdt vermoedelijk verband met de voegen, zie hierover de paragraaf 'Voegen'. De gerestaureerde schadeplekken zijn over het algemeen in goede conditie, waaruit kan worden opgemaakt dat de situatie daar stabiel genoemd kan worden.

#### 1 Gerestaureerde beschadiging steen en gedegradeerde voegen

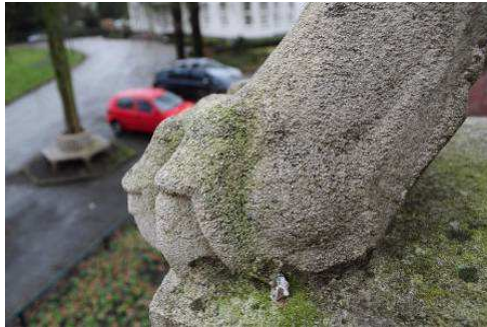
### **3 Verweerd oppervlak aan klauw en nagels**

Ook aan de achterzijde en op de tekstplaat is de steen op enkele plaatsen in minder goede conditie en is het oppervlak op enkele plekken aangetast. Dit kan samenhangen met de graffiti-aanval van ruim 15 jaar geleden en de te harde reiniging die daarop volgde. Ook kan het hier om een minder resistente zône in de steen gaan.

Op die plaatsen waar de steen verweerd is en het oppervlakte ruw geworden is, zou de steen kunnen worden aangeheeld met een goede restauratiemortel (een kalkmortel, die compatibel is met de steen en eenzelfde kleur en structuur heeft). Een goede optie vormen Jahn mortels van de serie M70, basic, classic en softline. De korrelgrootte kan door de firma worden aangepast om de structuur van de steen te benaderen. Dit om verdere degradatie te beperken.

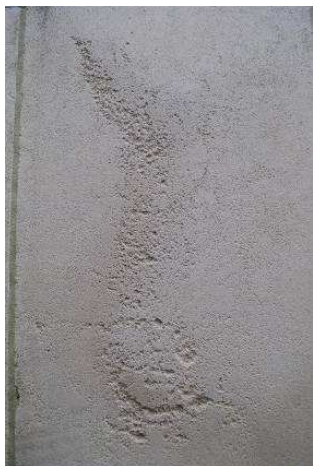
### **4 Schade achterzijde, vermoedelijk ontstaan bij verwijdering graffiti midden jaren 1990**

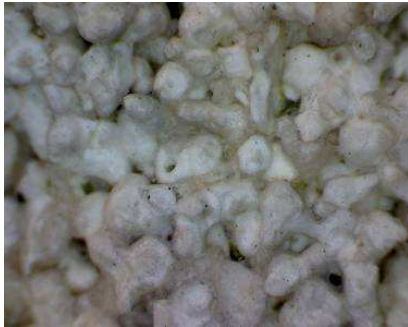
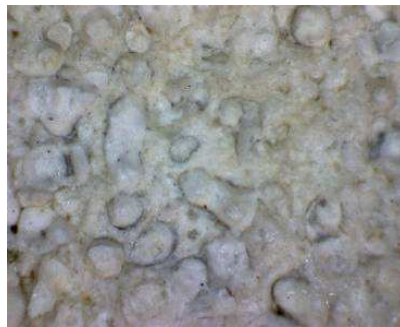
Waar de steen verweerd is, of te hard is gereinigd, is met de microscoop goed te zien dat de calciementering deels is verdwenen.

**5 Verweerd oppervlak, cementering deels verdwenen(l) en onverweerd oppervlak (r)**

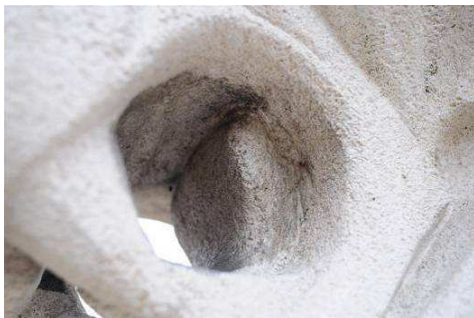
Gipskorsten zijn nauwelijks aangetroffen. Slechts zeer lokaal, met name in enkele holtes (bijvoorbeeld in de muil en onder de buik van de leeuw) is sprake van gipskorstvorming, maar niet in ernstige mate. Dit hangt vermoedelijk samen met het feit dat we hier te maken hebben met een landelijke omgeving, waar de concentratie zwaveldioxide in de atmosfeer lager is dan in een stedelijke omgeving. Ook de geringe mate van verwerking hangt mogelijk samen met de relatief schone atmosfeer in De Bilt.

**6 Dunne gipskorst in de muil van de leeuw**

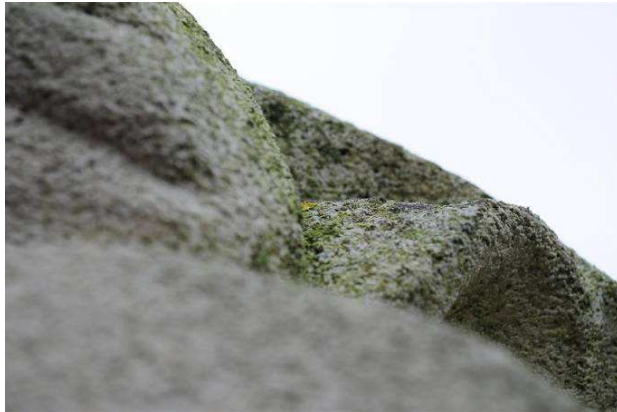
**7 Korstmossen en algen op de kop van de leeuw**

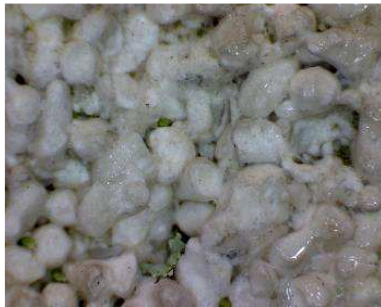
**8 Groei korstmossen  
in verweerd oppervlak**

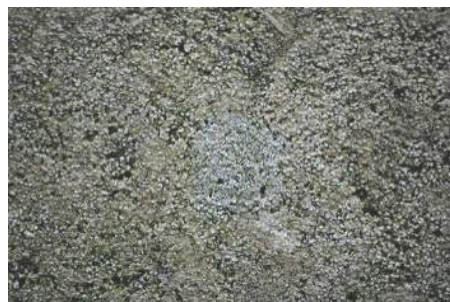
**9 Endolitische korstmos**

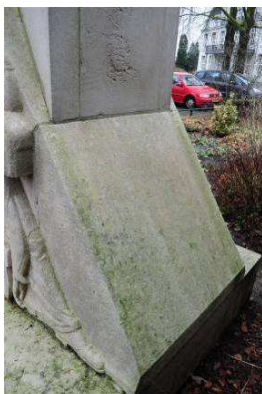
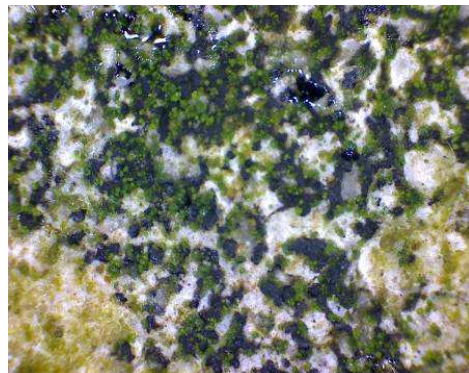
Er zijn tevens verschillende soorten algen aangetroffen. De algen komen op dezelfde delen voor als de korstmossen, maar ook nog op bijna de gehele bovenste zone en de achterzijde. Mogelijk blijven deze delen langer nat. Het gaat hierbij vooral om die delen die minder frequent door de zon beschenen worden en daardoor langer nat blijven. Vooral in de warmere en nattere delen van het jaar (de zomer) zal de algengroei hier actief zijn, in andere delen van het jaar zal de algengroei weer afnemen. Algen zijn geen belangrijke bron van schade en omdat de algengroei vooral aan de achterzijde voorkomt vormt deze ook nauwelijks een esthetisch bezwaar.

**10 Algengroei op de horizontale en diagonale vlakken**

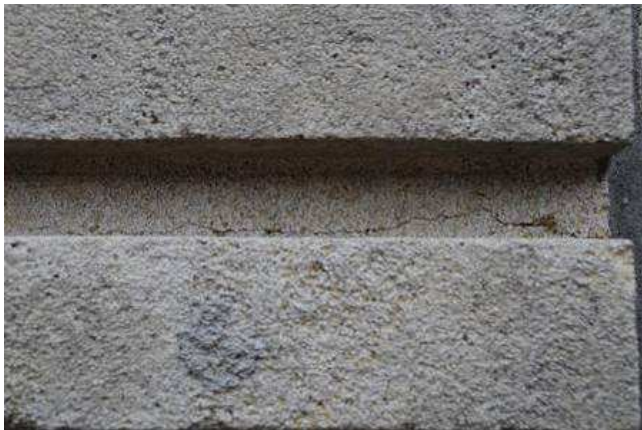
In de tekstplaat aan de voorzijde zijn twee kleine scheuren zichtbaar. Mogelijk staan deze scheuren met elkaar in verbinding. De scheuren lopen in horizontale richting, wat erop duidt dat het waarschijnlijk niet om een ernstig probleem gaat. De scheuren zijn op dit moment (2012) van zeer geringe omvang. De scheuren moeten wel gemonitord worden, om vast te stellen of ze niet progressief zijn. Daarnaast zijn er enkele in het verleden gerestaureerde scheuren, die er goed uitzien.

**11 Scheur in het tekstrelief**

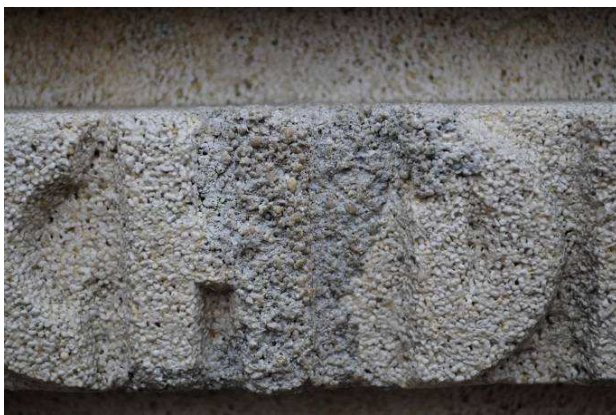
Een vrij groot deel van de voegen bestaat uit cement. Portlandcement is aanzienlijk harder dan Euville kalksteen en heeft andere materiaaleigenschappen. Het kan bovendien een bron van zouten vormen die de steen kunnen aantasten. Bovendien kan vocht langs slechte voegen tussen de steenplaten indringen. Vrijwel alle schadeplekken in de steen zijn langs de voegen gesitueerd. (Zie de schademapping in de bijlage.) Het is waarschijnlijk dat de schades veroorzaakt zijn door verkeerd voegmateriaal in combinatie met vocht.

**12 Aanvulling met mortel**

Een deel van de voegen is gevoegd met te harde (portland)cement, een ander deel is in slechte conditie (losraken en wijken). Het is aan te raden alle voegen te vervangen door één zelfde voegmortel met goede structuur en samenstelling, die compatibel is met de steen (dezelfde eigenschappen, zoals porositeit). Dit zou een zachte kalkmortel moeten zijn, bijvoorbeeld van de firma Jahn. Vooral de verticale voegen dienen in goede conditie te zijn, want wanneer deze slecht worden kan vocht en vuil daar gemakkelijk binnen dringen. Deze zijn nu veelal in tamelijk slechte conditie.

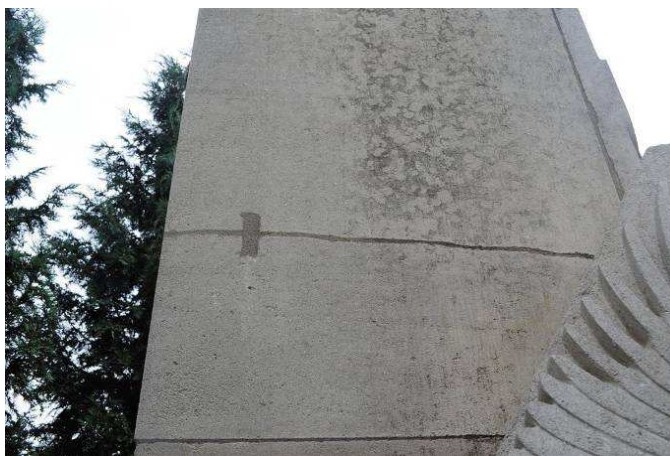
Crevecoeur stelde destijds vast dat er zich een scheur in de linkerzijkant 'ter halver hoogte' van het monument bevond. Hij vermoedde dat de scheur veroorzaakt werd door metalen

doken of bewapeningsstaven. Aan de voorzijde en op enkele andere plaatsen zijn ook nu nog sporen van schade te zien, die eveneens door gecorrodeerd metaal veroorzaakt zou kunnen zijn. Deze zijn nadien behandeld en hersteld met restauratiemortel. Restaurator P. Brinkman en Steenhouwerij Maarssen hebben geen roestende metalen delen aangetroffen. Op dit moment zien de gerestaureerde plekken er vrij goed uit.

**13 Gerestaureerde scheur linker zijkant monument**

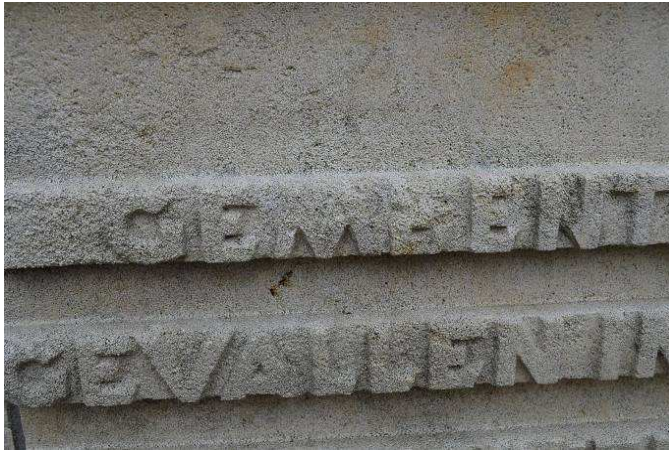
#### **14 Schade aan de belettering vermoedelijk ontstaan door reiniging graffiti**

Hoe dan ook, er is sprake van schade aan een deel van het tekst-reliëf en aan de twee bovenste platen aan de achterzijde. Enkele beschadigde letters zijn door Steenhouwerij Maarssen gerestaureerd met restauratiemortel *Monulit (grove Euville)*. Deze restauraties houden zich goed en de tekst is goed leesbaar. De plaat met het tekstreliëf is een belangrijk onderdeel van het monument. Er is geen aanleiding om – zoals gesuggereerd in het rapport van Terwen Consultancy – dit originele deel van het monument te vervangen.

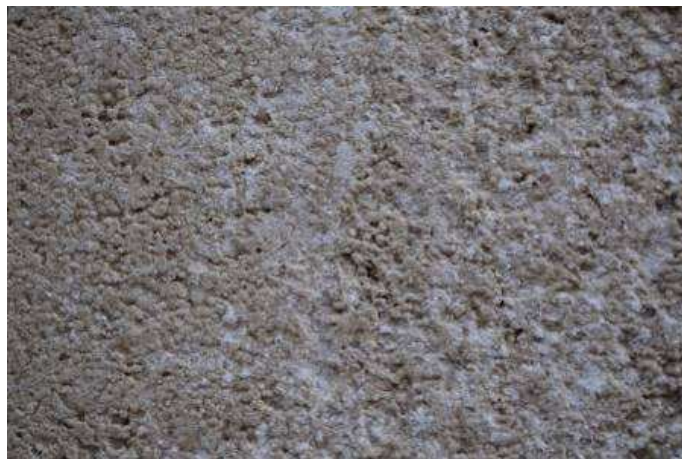
Crèvecoeur maakte in 1995 ook melding van aangetroffen zouten rond de beschadigde plekken op de achterzijde van het kunstwerk. Tijdens ons onderzoek in maart 2012 troffen wij op dezelfde plaats aan de achterzijde nog steeds uitbloei van zouten aan, zowel op de bovenste als de middelste plaat, rond de verweerde plekken. Er lijkt sprake te zijn van enige activiteit, een kleine schol van de steen was losgedrukt. Toch lijkt de situatie niet heel zorgelijk, omdat de activiteit zich niet lijkt te verspreiden. Op de achterkant van het monument zijn twee monsters van de uitbloei genomen. De zouten zijn geanalyseerd (zie bijlage 7). Het ene monster wees op aanwezigheid van calciumcarbonaat (dat is materiaal uit de steen zelf en onschadelijk) en het andere op natriumsulfaat (thenardiet). Dit laatste is een zout dat goed oplost in water en dat schade aan de steen kan veroorzaken. De aanwezigheid van dit zout hangt mogelijk samen met een na de graffiti-aanval gebruikt reinigingsproduct.

**15 Zoutuitbloei achterzijde monument**

Omdat een zout is aangetroffen dat potentieel schadelijk is voor de steen, natriumsulfaat, is behandeling aan de orde. Het betreffende blok aan de achterkan moet lokaal ontzout worden met een geschikte ontzoutingspasta. De steen is zeer poreus, het type ontzoutingspasta moet hierop aangepast worden. Na het ontzouten moeten de behandelde zônes nog geruime tijd gemonitord worden om vast te stellen of er nog sprake is van activiteit.

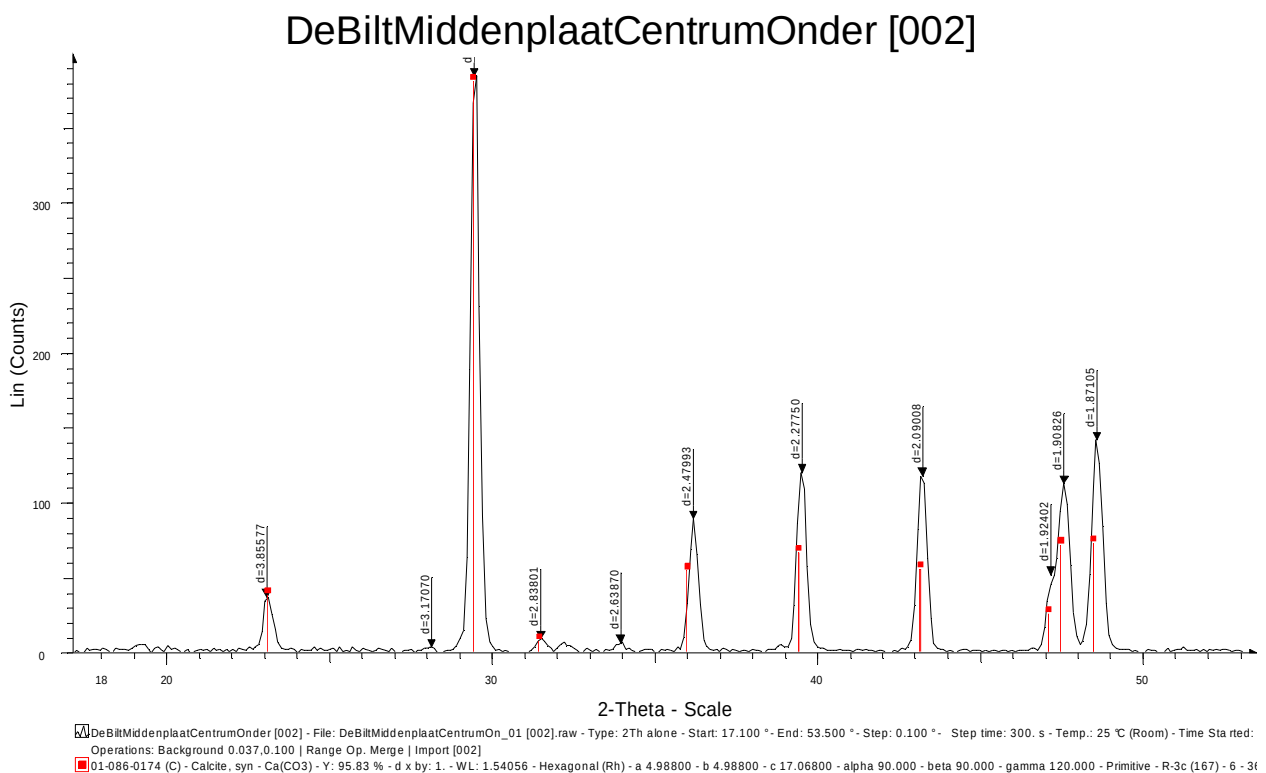
Het monster bestaat uit calciëet (calciumcarbonaat).

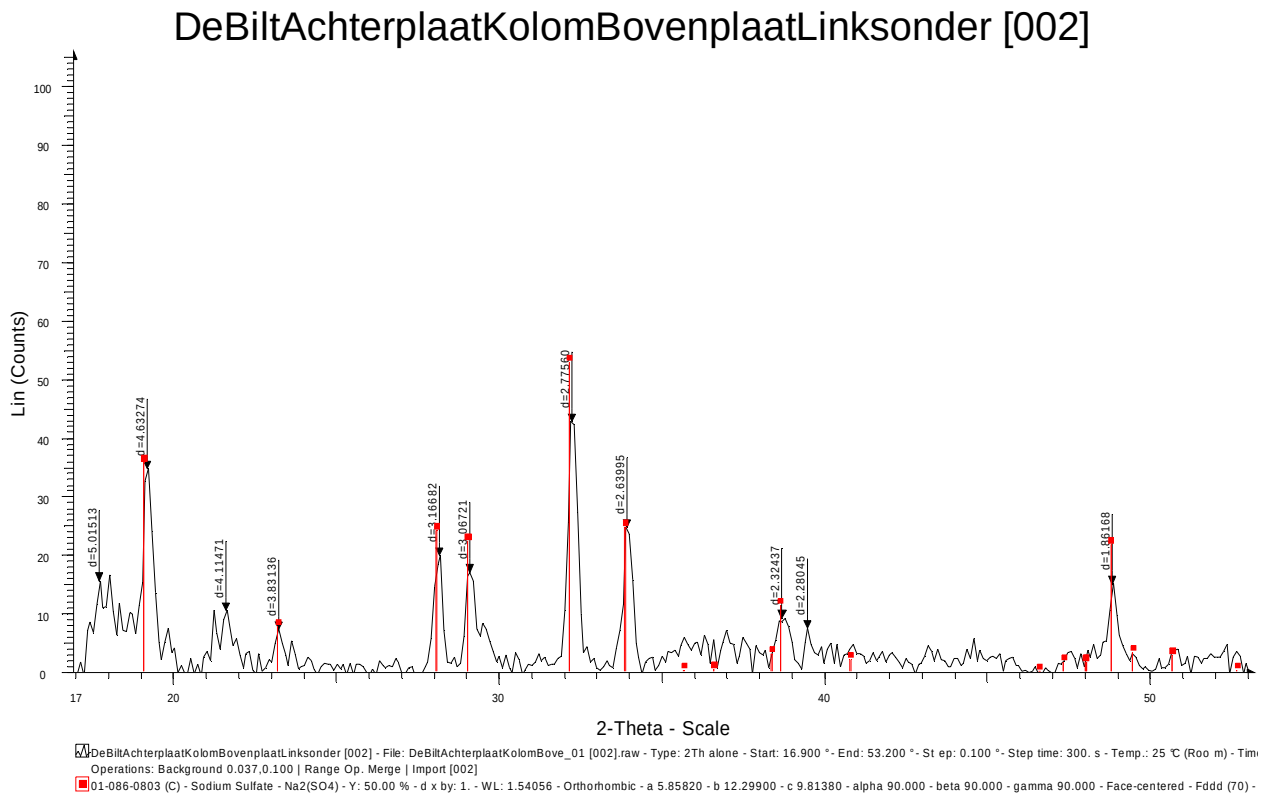
Het monster bestaat uit natriumsulfaat (als mineraal bekend onder de naam thenardiet).
