## **Metaalsculptuur 'Zeskantige Kubus' door Arie Berkulin; Onderzoek, conditie- en restauratieadvies**

Een casestudy, project kunst in de openbare ruimte  
Oktober 2011

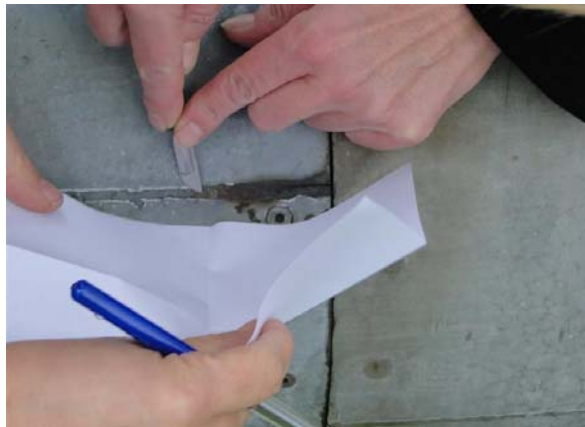
#### Monster 1

De dikte van de zinklaag varieert van 130 tot 210 micrometer (figuur 1). Het oppervlak is onregelmatig en er zijn ook putten van 30 micrometer diep te zien.

naast zink ook ijzer. In de polarisatie-microscopopname zijn deze gebieden donkerblauw. Aan de rand en rond de scheur is zinkchloride aanwezig. In het monster zitten loodglobules verdeeld (de lichte delen in figuur 1). Deze hebben een diameter tot ongeveer 5 micrometer (figuur 3). De putten zijn gevuld met zinkoxide en zinkchloride.

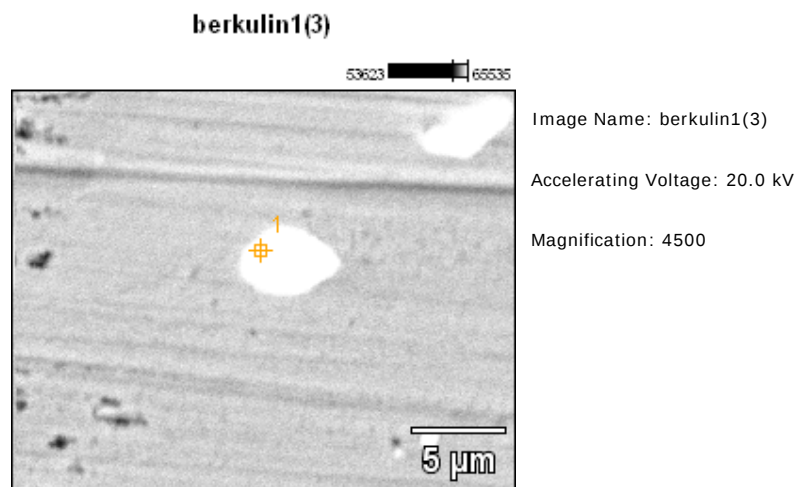
Figuur 3: Energie dispersief röntgen (EDX) spectrum van een loodglobule.

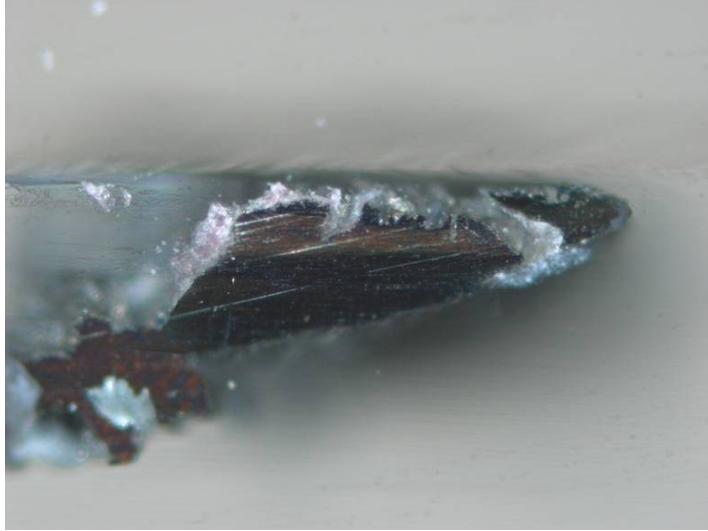
## Monster 2

De dikte van de zinklaag varieert van 65 tot 160 micrometer. Evenals monster 1 bevat het zink loodglobules en ijzer. Aan de rand is een laag zinkoxide aanwezig.

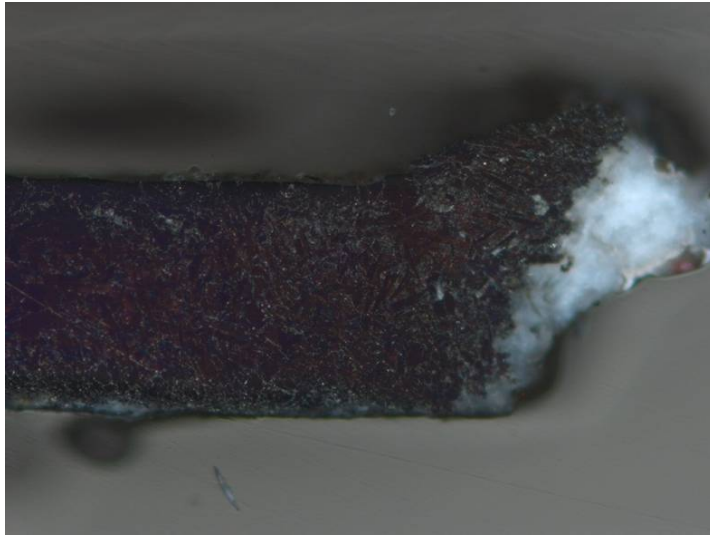
#### Monster 4

Dit monster is aan alle kanten omringd met een heel dunne laag zinkoxide. Eén zijde bevat een dikkere laag zinkoxide. De dikte van de zinklaag ligt tussen de 280 en 290 micrometer. De zinkoxidelaag heeft een dikte tot 10 micrometer. Het zink bevat loodglobules en wat ijzer.

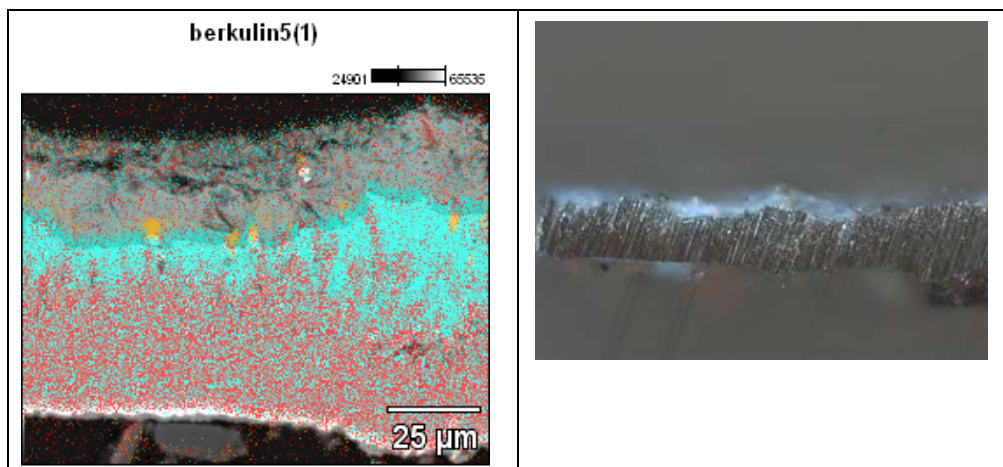
#### Monster 5

De zinklaag is 60 tot 75 micrometer dik en de zinkoxidelaag is in sommige putten wel 30 micrometer dik, zodat bijna de helft van de zinklaag uit zinkoxide bestaat (figuur 7). Ook is goed te zien dat de kristallen aan de bovenkant (aan de kant van het zinkoxide) lijken los te laten uit het rooster. De kristallen zijn 2 tot 3 micrometer dik met een lengte tot 12 micrometer. Figuur 8 laat een verdeling van de verschillende fasen over het monster zien. De ijzerverdeling vertoont een gradiënt van beneden naar boven. Tussen de zinkoxidelaag en de ijzerrijke laag zit een nog een zinkrijke laag. De loodglobules zijn ook aanwezig in de zinkoxidelaag.

Figuur 7: Element mapping van monster 5. De verschillende fasen zijn apart weergegeven.

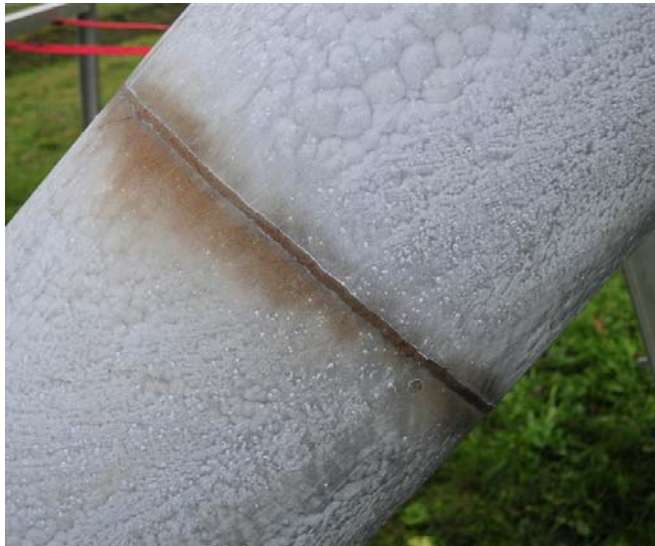
Voorgaande zwart-witfoto toont de door slijpen afgewerkte lasnaden, vooral in de rechte delen. Niet lang na deze foto-opnames moet het beeld verzinkt zijn. Opvallend is het huidige uiterlijk van de lasnaden in de rechte delen van het beeld; deze lijken niet afgewerkt en zijn roestig. Een uiterlijk dat niet overeenkomt met de breed afgewerkte lasnaden op de zwart-witfoto. De indruk wordt gewekt dat het beeld tussentijds uit elkaar gehaald is en later, met zinklaag en al, weer op de rechte delen is gelast zonder deze lasnaden verder af te werken. Wellicht zijn tijdens deze operatie ook de klinknagels aangebracht. Vervoer van het beeld kan plaatsvinden doordat de twee verticale staanders door het loshalen van de inbusbouten te scheiden zijn.

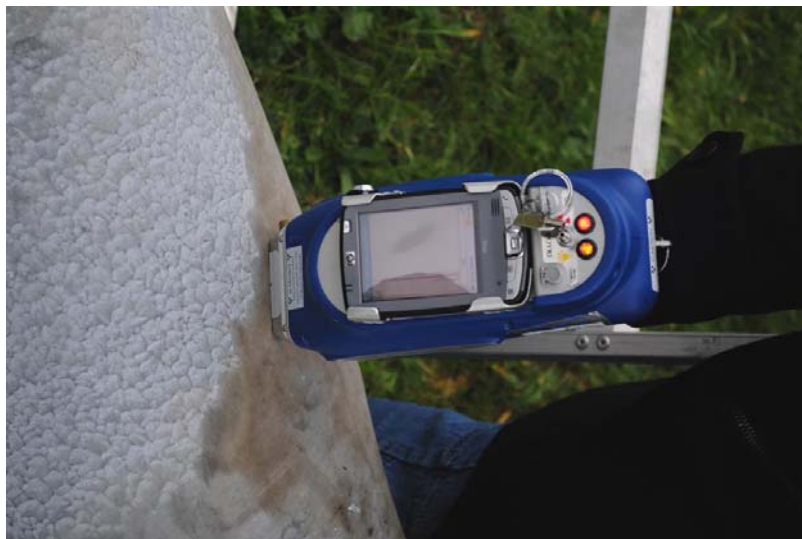
Door Luc Megens en Ineke Joosten (RCE) is XRF- en SEM-onderzoek uitgevoerd (zie hoofdstuk 4 en bijlagen) en zijn tevens diktemetingen van de zinklaag genomen. De dikte van de zinklaag varieert van 60 tot 300 micrometer. Het onderzoek heeft uitgewezen dat de gehele zinklaag ijzer bevat. De haaks op het oppervlak 'gegroeide' ijzerkristallen reiken tot aan het oppervlak. De vorming van dergelijke ijzerkristallen vindt plaats tijdens het onderdompelen in het gesmolten zink. Het blijkt gebruikelijk dat een dergelijke laag nogmaals gedompeld wordt om een relatief pure zinklaag op het oppervlak te vormen. Een dergelijke pure zinklaag bezit een zilverachtig, glanzend uiterlijk.
