## Oorlogsmonument De Bilt

1958, Jaap Kaas

12 april 2012

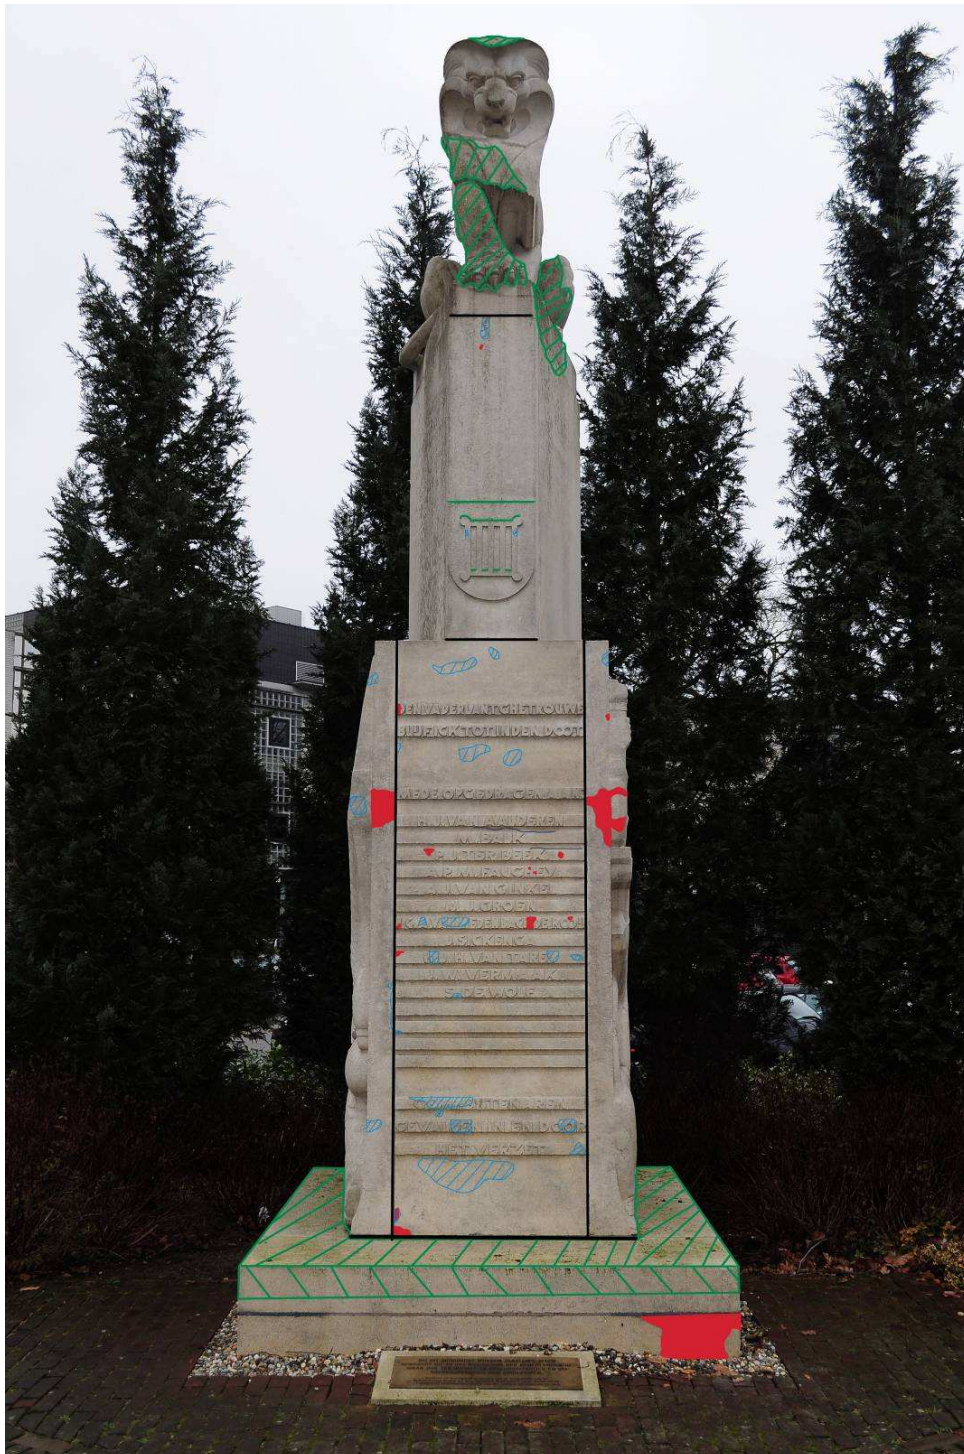
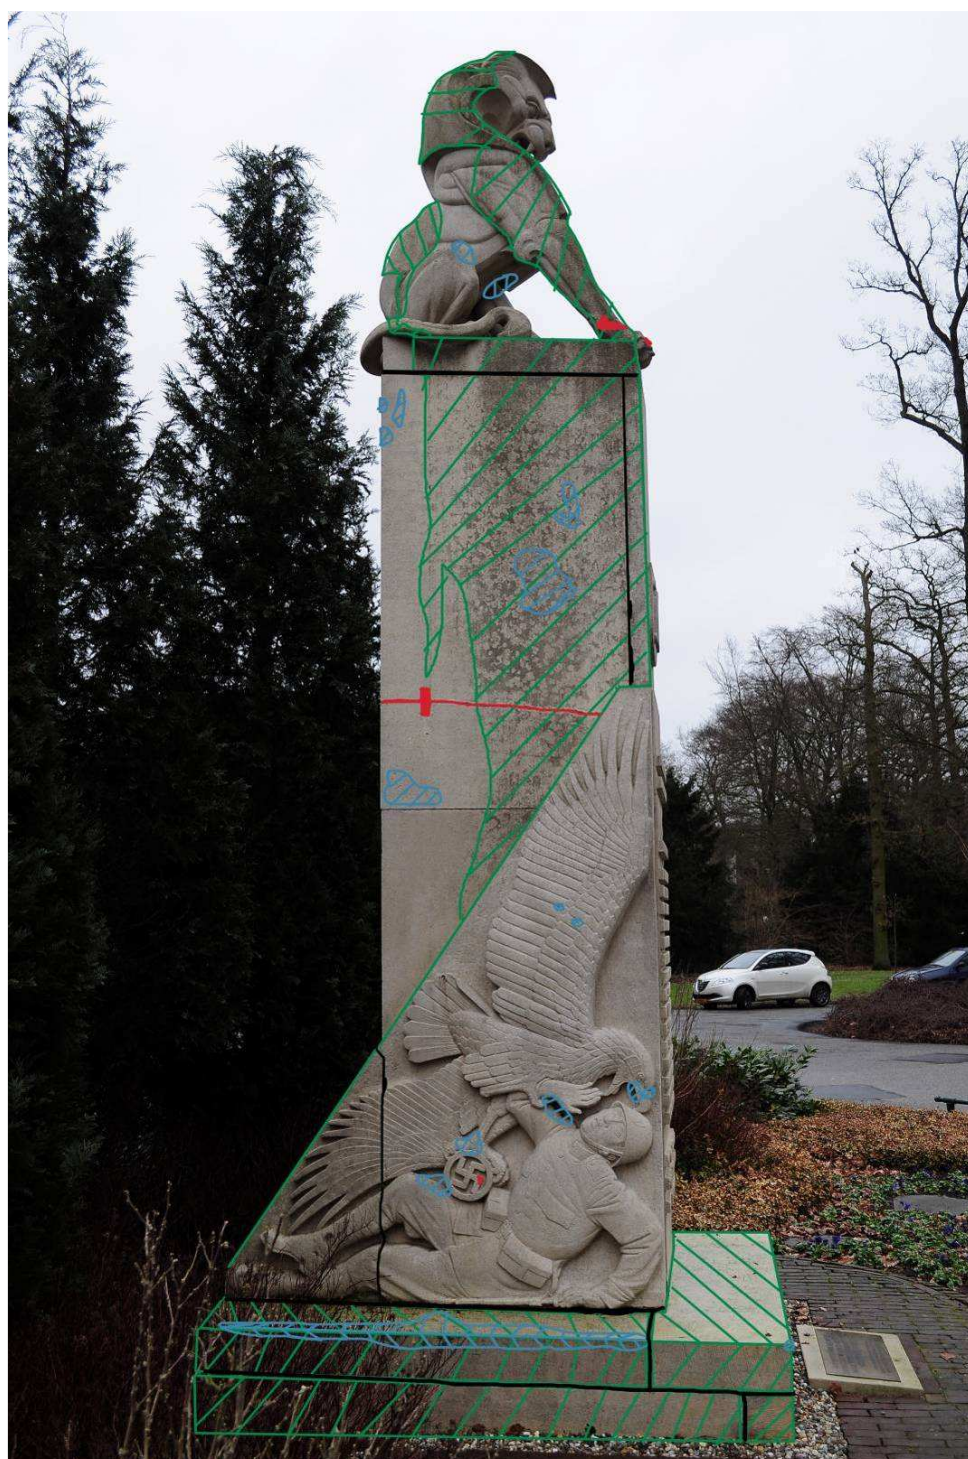
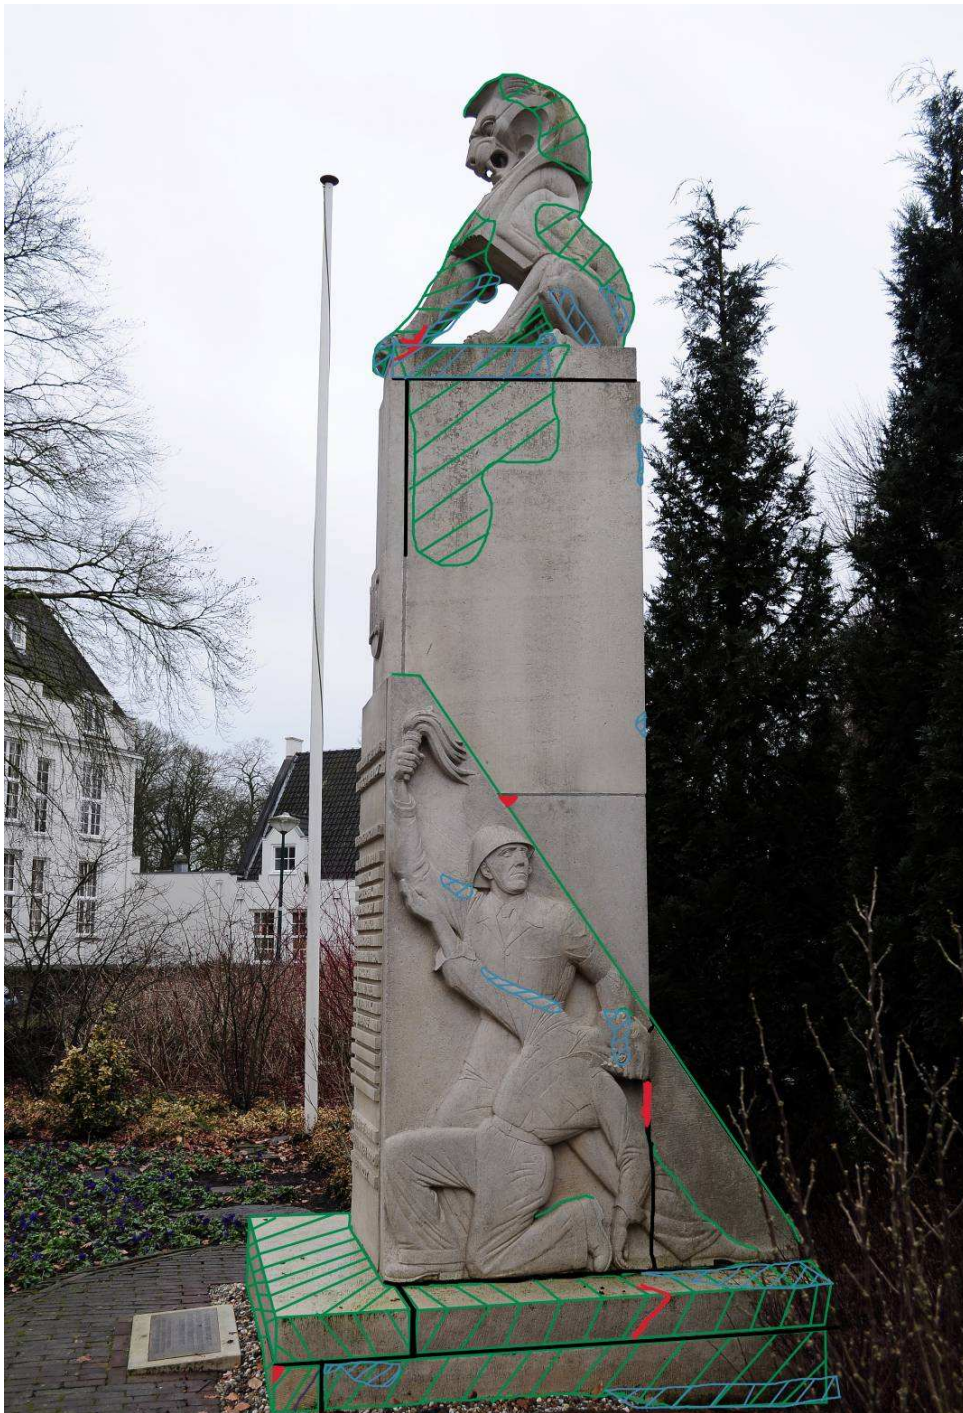
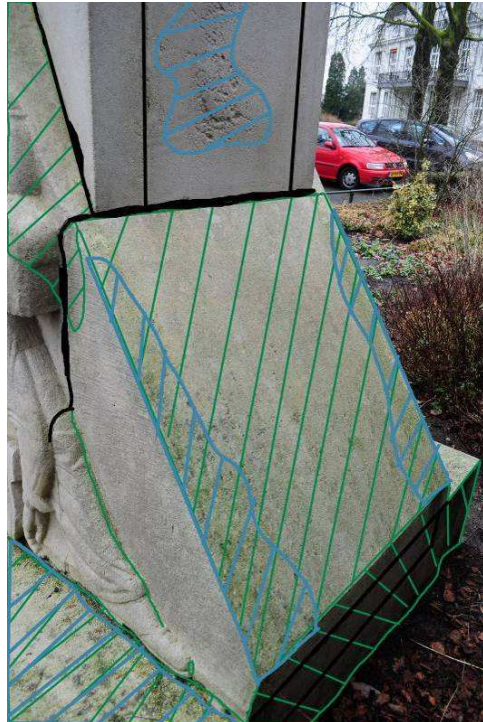
### Schademapping

Het monument bestaat uit tamelijk dikke platen. Met name in het onderste deel, maar ook in het midden van de linker zijkant, zijn in het verleden beschadigingen ontstaan. In het rapport van Rob Crèvecoeur uit 1995 wordt al een aantal van deze beschadigingen genoemd en vooral de grote scheur aan de linkerzijkant. Crèvecoeur vermoedde dat corrosie van metalen doken (of andere ijzeren bevestigingselementen) de oorzaak was van deze schade. Bij de restauraties die volgden zijn echter geen corroderende metaaldelen aangetroffen<sup>4</sup>. De oorzaak van de schade houdt vermoedelijk verband met de voegen, zie hierover de paragraaf 'Voegen'. De gerestaureerde schadeplekken zijn over het algemeen in goede conditie, waaruit kan worden opgemaakt dat de situatie daar stabiel genoemd kan worden.
